富津市学校施設整備基本計画

平成30年3月

富津市教育委員会

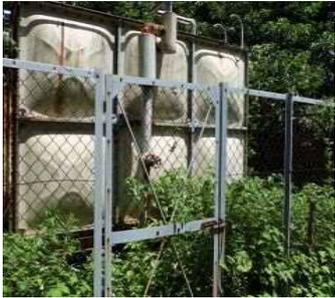
項目	主な点検事項	
<p>(1) 給水設備</p>	<p>受水槽の劣化、高架水槽の劣化、 給水器具の劣化、配管の劣化状況</p>

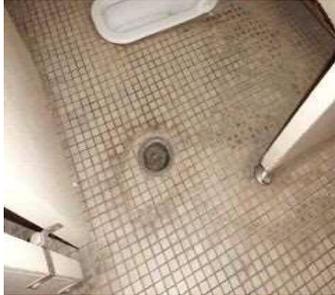
<p>(2) 排水設備</p>	<p>排水器具の劣化、配管の劣化状況</p>

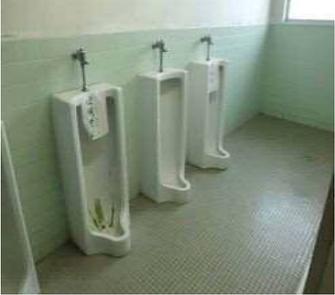
<p>(3) 衛生設備等</p>	<p>衛生器具の作動状況及び劣化状況等</p>

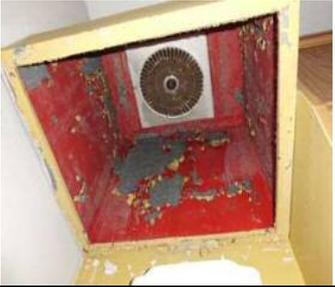
<p>(4) その他設備</p>	<p>消火設備、エレベーター、小荷物昇降機、換気 設備及び浄化槽等の維持管理状況</p>

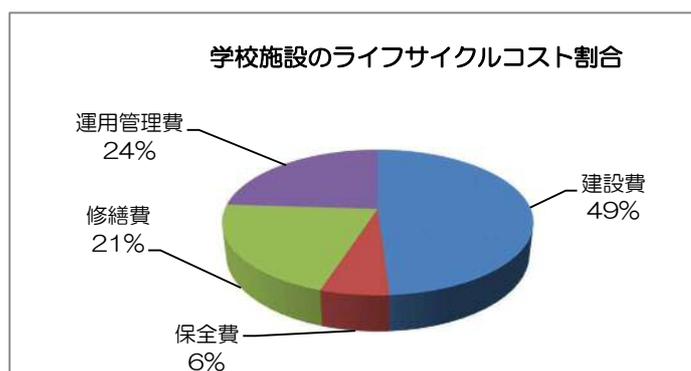
(出典) 建築物のライフサイクルコスト

ライフサイクルコストの低減のために ⇒

- ・ 建替サイクルの延期（長寿命化）
- ・ 省エネ化による運用管理費低減

建物は、設計から建設、利用又は活用及び解体という生涯を経ますが、この生涯における費用の総額をライフサイクルコストといいます。

修繕費は、大規模修繕と部分的な修繕があります。主なものとしては、構造体の経年劣化を回復するもの、耐久性に優れた仕上げ材に取り替えるもの、維持管理や設備更新の容易性を確保するもの又は水道、電気、ガス管等のライフラインの更新などがあり、これらの取り組みにより建設回数を少なくすることができます。

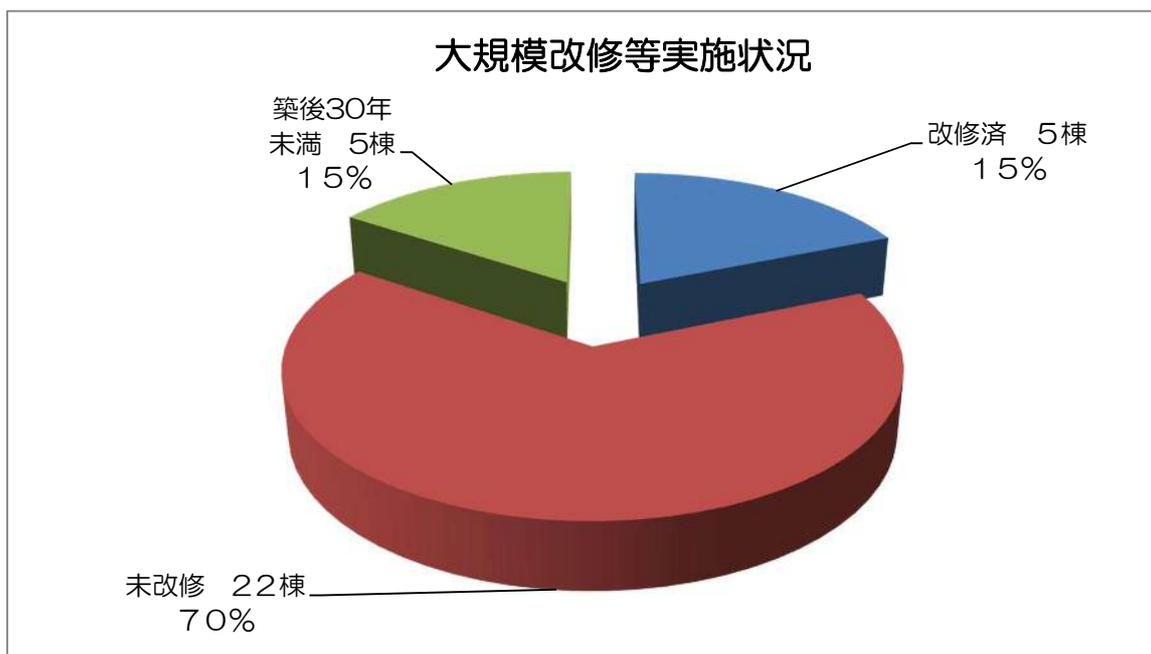
小中学校の校舎棟に関する改修状況 (全体棟数：32棟)

■ 改修済	5棟	15%
■ 未改修	22棟	70%
■ 築後30年未満	5棟	15%

富津市では、主に建築経年数30年以上の校舎を対象として、内装、家具等の木質化や外壁改修、屋上改修、トイレ改修及びLAN設備等の整備を検討します。

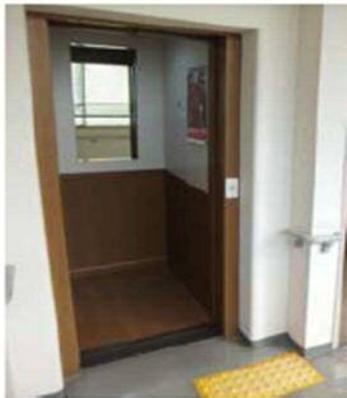
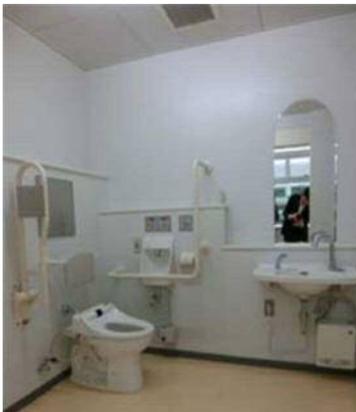
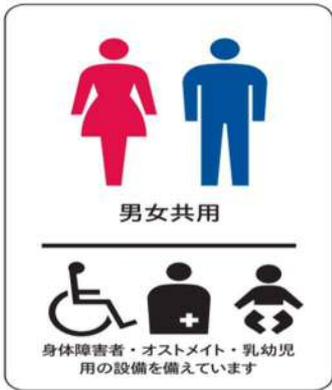
【バリアフリー整備の事例】

エレベーターの設置	多目的トイレの設置	分かりやすい表示(サイン)

障がいのある児童生徒のほか、高齢者等の利用に配慮したエレベーター誘導ブロック等の設置	障がいのある児童生徒や車いす使用者が使い易いバリアフリーに配慮されたトイレの設置	多様な人が判別できるデザインの採用 (JIS Z8210)

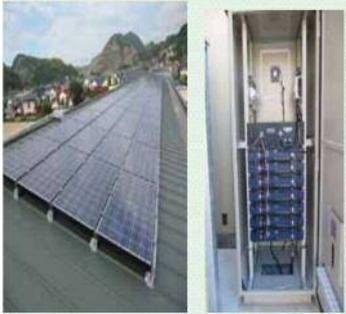
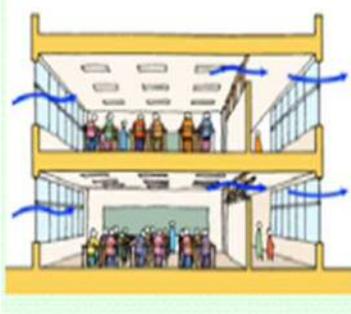
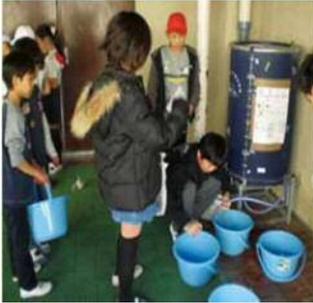
太陽光発電	通風調整	節水

<p>太陽光発電で充電可能な蓄電池をあわせて整備することで停電時や夜間にも照明等が利用できる。</p>	<p>外部に面した窓や教室・廊下間の間仕切壁に設けた欄間窓により、風の通り道を確保</p>	<p>建物屋根等に降った雨を雨水タンクに溜め、子どもたちが花壇の水遣りに再利用</p>

水道水は、プールやトイレで多く使用されているため、トイレ改修において節水型便器への取替えを検討します。
